## ZPRÁVA Z INSPEKCE NEMOVITOSTI

Jiráskova 1286,  
Roztoky u Prahy  
Typ inspekce: **Standard**  
19. 6. 2026

Celkový stav nemovitosti: **havarijný, k demolicí**

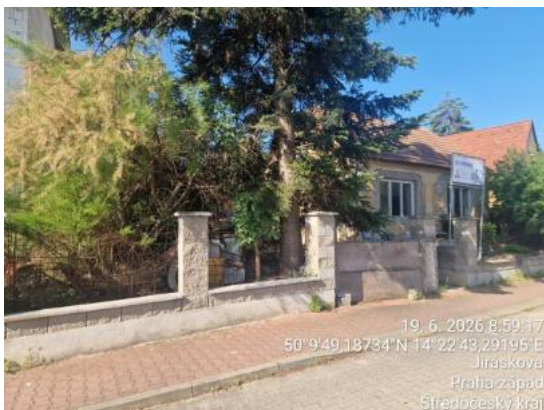
plot Jirásková

| Č.závady | Položka | Zjištěna závada | Kategorie závady | Návrh opravy | Odhad nákladů |
|---|---|---|---|---|---|
| 5. | Pozemek a umístění objektu | nedokončený plot, branka, vrata, zpevněné plochy a přístupy do objektu do ulice Jirásková | Nutná rekonstrukce | Dokončit dle PD pro rekonstrukci...od had ceny | 500 000 Kč |

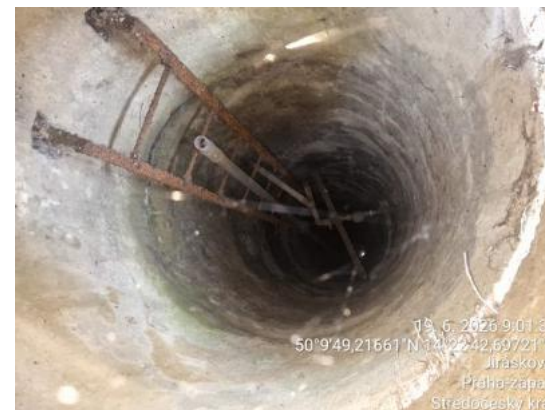
Na pozemku k ulici Jirásková jsou napojovací body : voda ( zděná šachta), plyn(pilíř), kanalizace (napojovací bod), elektro ( přípojka), kopaná studna pažená skruží (bez udání hloubky a kvality vody (provizorně uzavřeno různými deskami) .

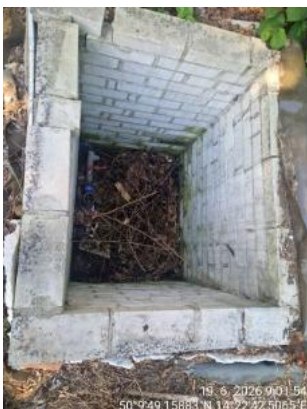
| Č.závady | Položka | Zjištěná závada | Kategorie závady | Návrh opravy | Odhad nákladů |
|---|---|---|---|---|---|
| 1. | Pozemek a umístění objektu | otevřená vodovodní šachta | Nutná rekonstrukce | Připravit dle aktuálně platné legislativy „Severočeské vodovody a kanalizace, a.s.“, | 70 000 Kč |

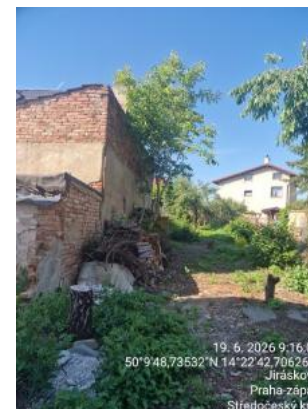
| Č.závady | Položka | Zjištěna závada | Kategorie závady | Návrh opravy | Odhad nákladů |
|---|---|---|---|---|---|
| 3. | Pozemek a umístění objektu | opadávající sousední stavby na hranici pozemku | Nutná rekonstrukce | Nutno komunikovat se sousedem a dořešit přístup na pozemek za účelem oprav. | 0 Kč |
| 4. | Pozemek a umístění objektu | chybějící plot se sousedem | Nutná rekonstrukce | dostavba nového plotu | 100 000 Kč |

sousední stavba a chybějící plot

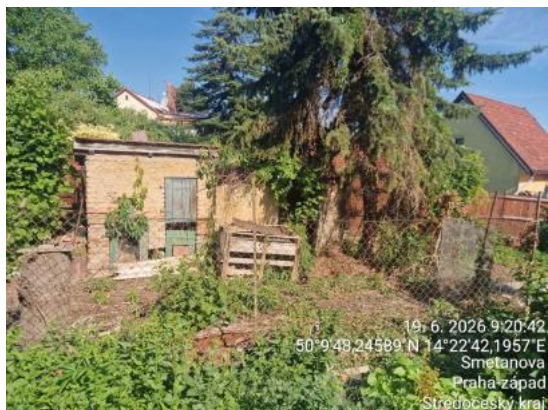
| Č.závady | Položka | Zjištěná závada | Kategorie závady | Návrh opravy | Odhad nákladů |
|---|---|---|---|---|---|
| 2. | Pozemek a umístění objektu | nezapsaná stavba do KN | Nutná rekonstrukce | Doporučuji odstranit s ohledem na její havarijní stav | 50 000 Kč |

**černá stavba na pozemku v  
zadním pravém...**

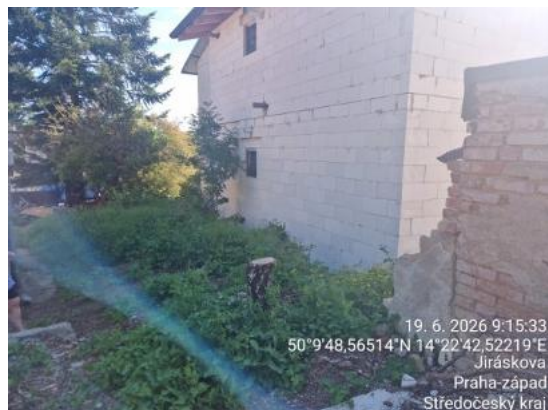
**pohled na chybějící plot směrem k  
ul....**

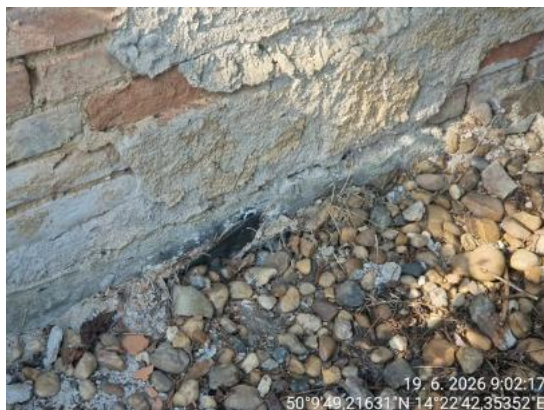
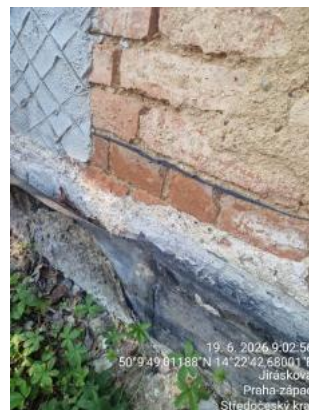
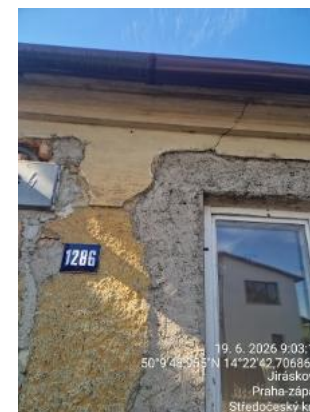
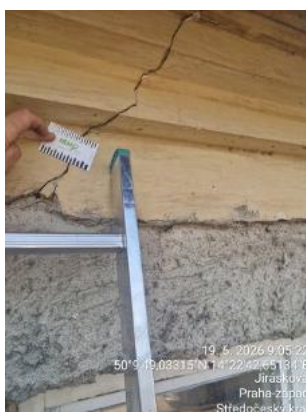
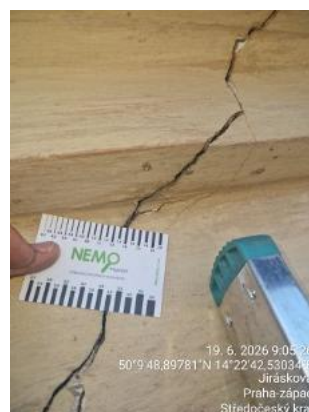
## Základy

základy nelze specifikovat, nejsou žádné plány k založení stavby, je však patrné různorodé založení pod opadávající omítkou

| Č.závady | Položka | Zjištěna závada | Kategorie závady | Návrh opravy | Odhad nákladů |
|---|---|---|---|---|---|
| 6. | Základy a sokly | Nespecifikované základy, jejich kompaktnost, hloubka založení. | Nutná rekonstrukce | Zvážit náklady na rekonstrukci a porovnat s výstavbou nového objektu. Cenu nelze určit. | 0 Kč |

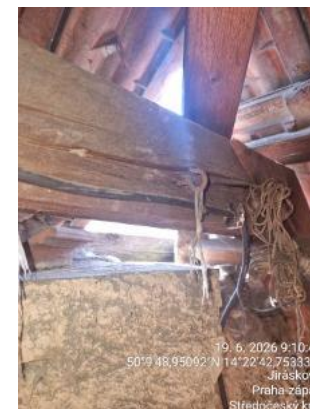
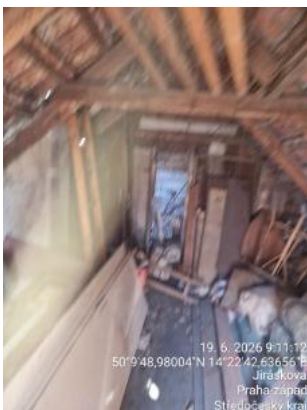
## krov

Stav krovu se v přístupné části jeví jako významně neporušený. Je zjevné dotvarování nosné trámové a laťové konstrukce (průhyb). Zadní část krovu nebyla z důvodu nepřístupnosti a dlouhodobého zatékání skrze strop z bezpečnostních důvodů (propad stropem) kontrolován. Dá se však předpokládat, že v těchto místech bude nosná dřevěná konstrukce mokrá, napadena hnilobou, houbou. Doporučujeme nechat udělat laboratorní zkoušky na přítomnost hub a plísní (např. dřevomorka)

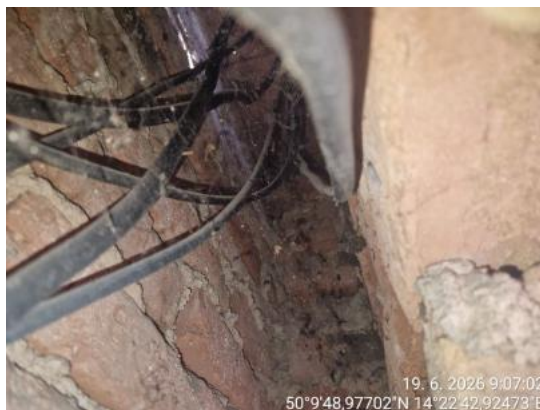
dutina ve stěně

Z otevřených otvoru na obvodové nosné stěně je patrné, že je konstrukce provedena jako dvouvrstvé cihelné zdivo s provětrávanou (vzduchovou) dutinou mezi vnějším a vnitřním pláštěm.

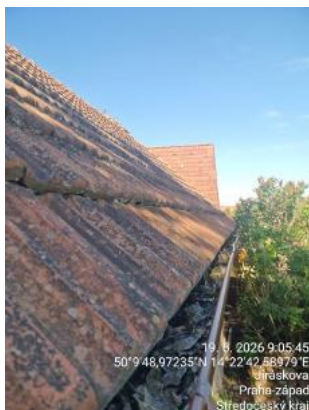
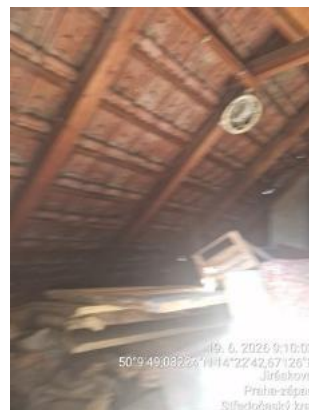
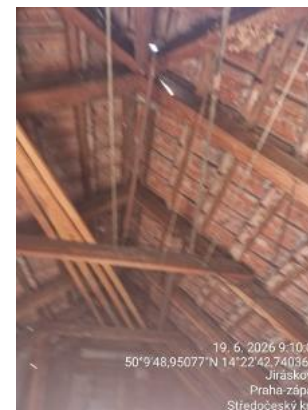
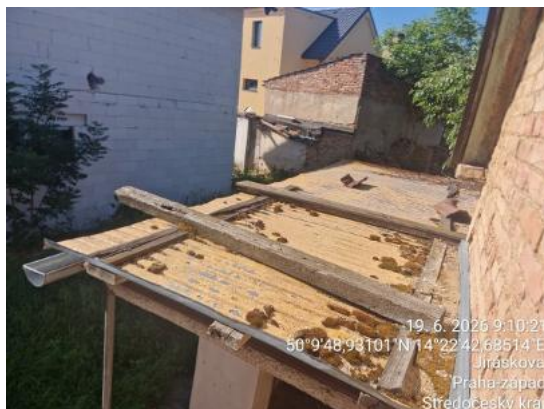
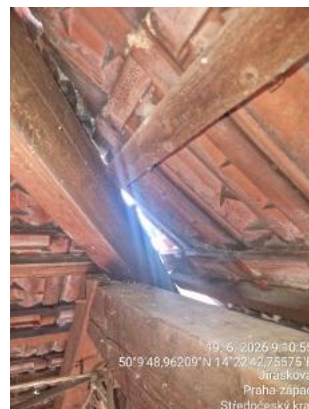
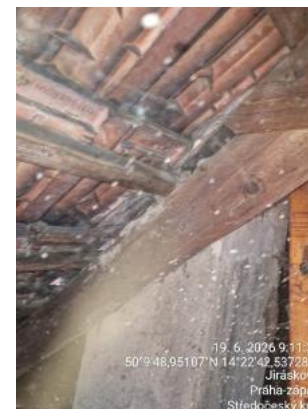
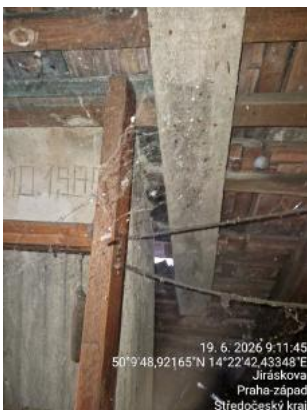
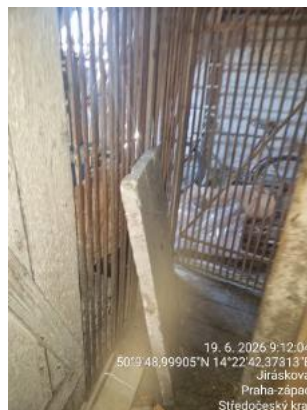
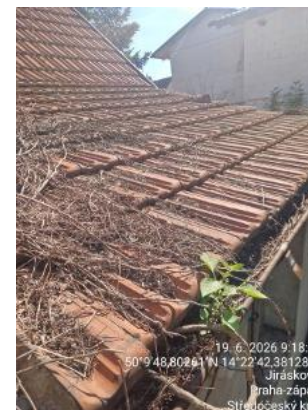
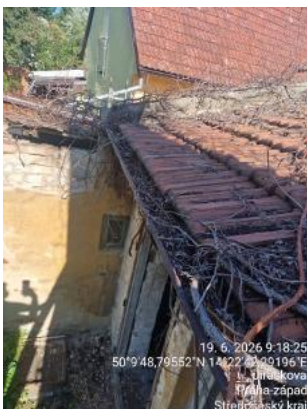
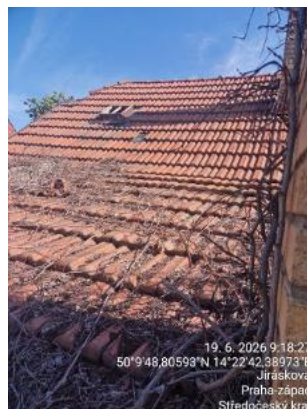
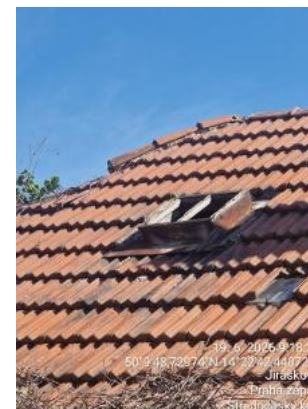
Krytina na mnoha místech chybí, chybějící střešní výlez, poškozené prosvětlení v taškách. Střechou masivně zatéká až do přízemí. Střecha je v havarijním stavu na kompletní výměnu a revizi krovu.

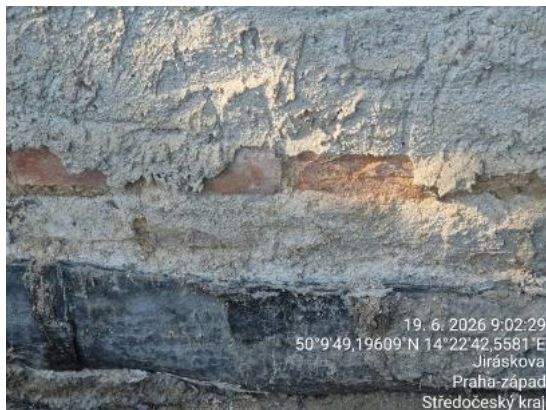
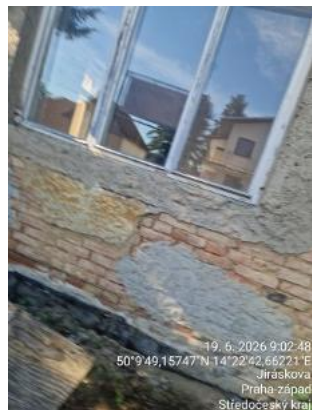
| Č.závady | Položka | Zjištěna závada | Kategorie závady | Návrh opravy | Odhad nákladů |
|---|---|---|---|---|---|
| 20. | Hydroizolace | rozpad hydroizolace | Nutná rekonstrukce | Doporučujeme zvážit náklady na rekonstrukci nebo výstavbu nového objektu. Před zahájením oprav je nutné mít zajištěnou statiku objektu a vodorovnou hydroizolaci všech stěn . | 0 Kč |

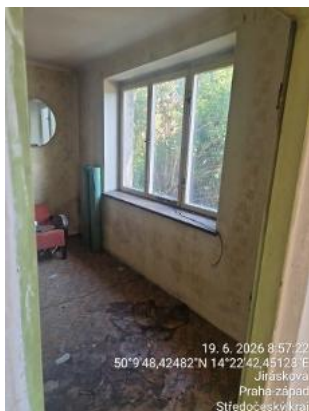
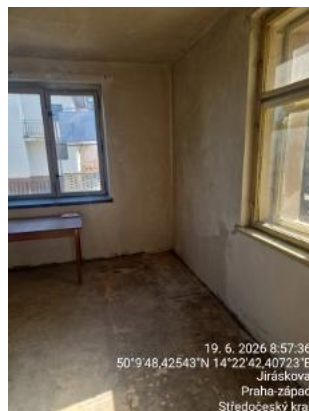
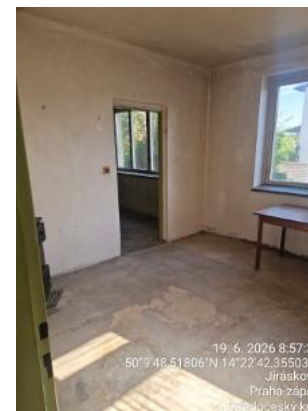
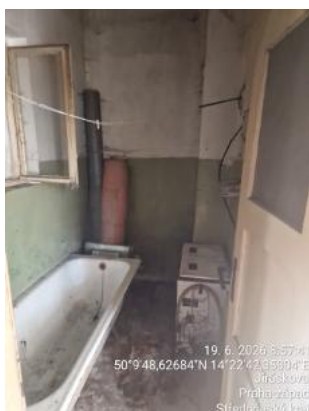
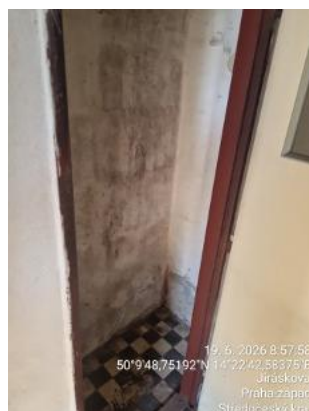
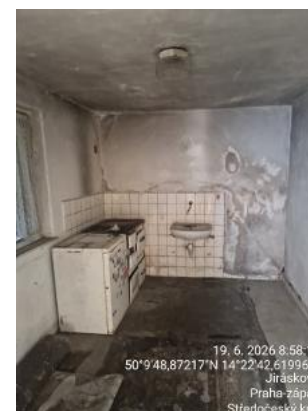
Povrchy omítek jsou z důvodu dlouhodobého neužívání, kdy se prostor dle platné legislativy nevětrá, nevytápí navlhle a prostoru je cítit zatuchlina.

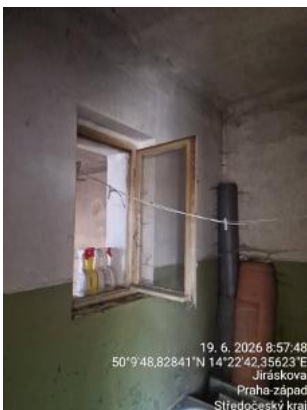
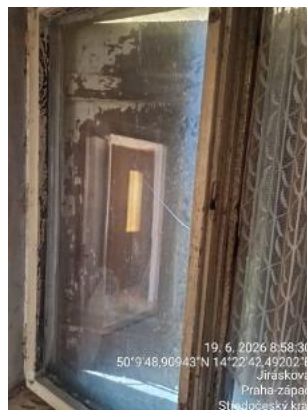
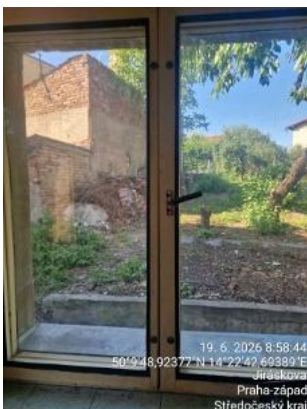
okna

| Č.závady | Položka | Zjištěna závada | Kategorie závady | Návrh opravy | Odhad nákladů |
|---|---|---|---|---|---|
| 27. | Okna | Okna jsou na konci životnosti. | Nutná rekonstrukce | doporučujeme výměnu | 200 000 Kč |

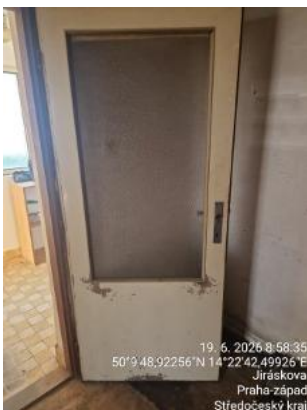
## dveře

| Č.závady | Položka | Zjištěna závada | Kategorie závady | Návrh opravy | Odhad nákladů |
|---|---|---|---|---|---|
| 26. | Dveře | Dveře jsou na konci životnosti | Nutná rekonstrukce | Doporučujeme výměnu | 160 000 Kč |

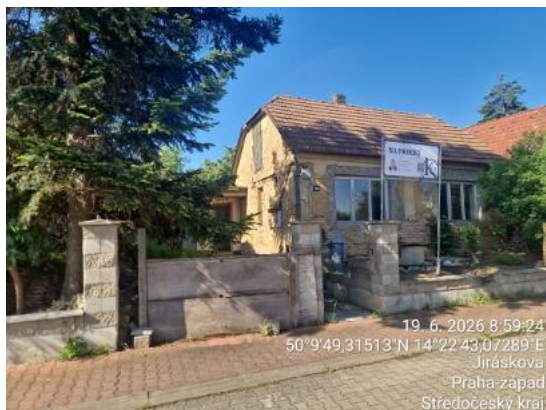
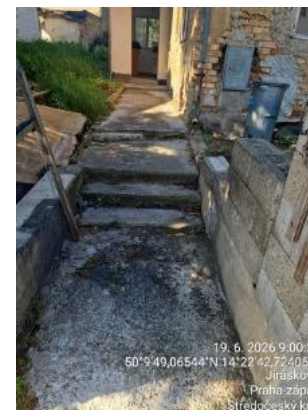
vjezd

| Č.závady | Položka | Zjištěna závada | Kategorie závady | Návrh opravy | Odhad nákladů |
|---|---|---|---|---|---|
| 28. | Garáže, parkoviště | v době inspekce nebylo parkovací místo vybudováno | Nutná oprava | vybudovat vjezd, bránu a plochu pro parkování | 200 000 Kč |

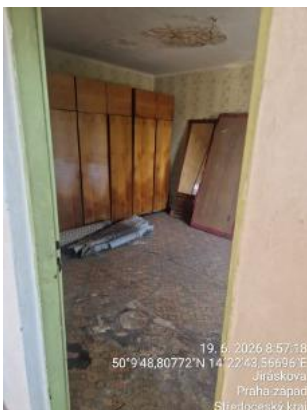
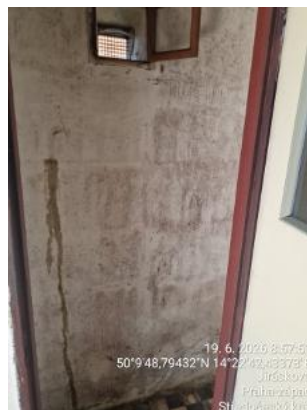
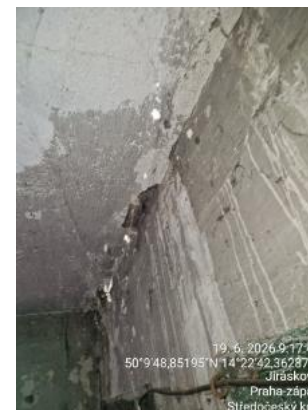
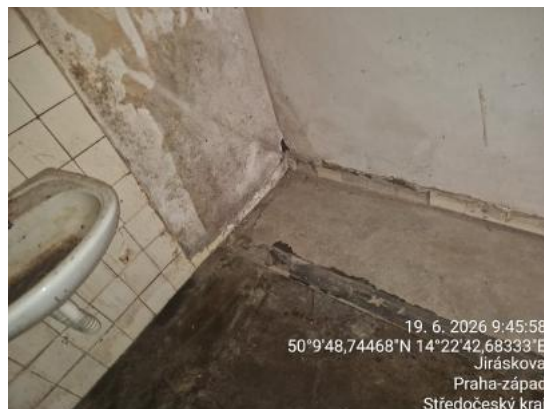
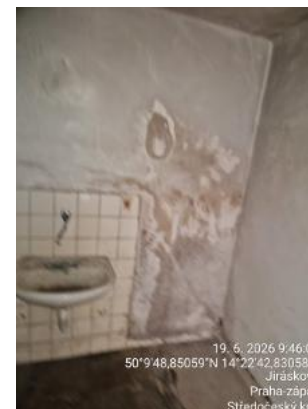
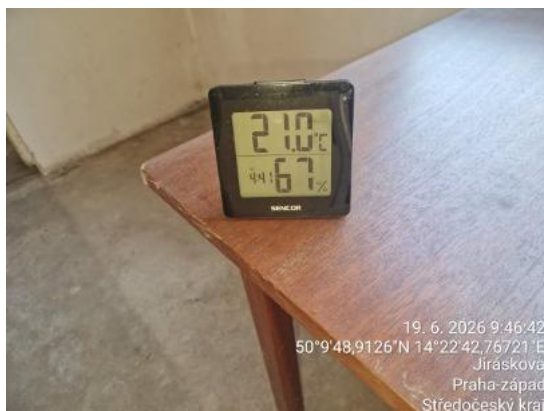
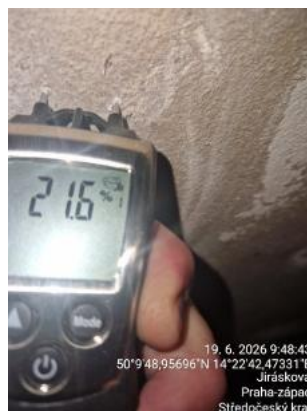
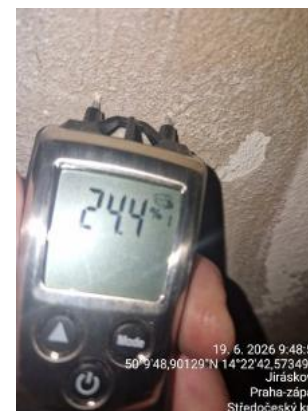
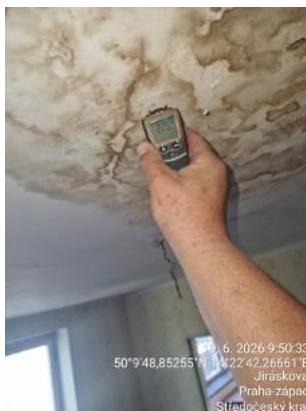
Velice špatné hygienické podmínky, prostory z důvodu zatékání stropem zapáchají, na stropě v ložnici je plíseň (naměřena vysoká vlhkost), ve stěnách naměřena vlhkost (měřeno na třech místech nad sebou po 150mm). Prostory jsou dlouhodobě nevětrány, nevytápěny.
