## ZPRÁVA Z INSPEKCE NEMOVITOSTI

Jiráskova 1286,  
Roztoky u Prahy  
Typ inspekce: **Standard**  
19. 6. 2026

Celkový stav nemovitosti: **havarijný, k demolicí**

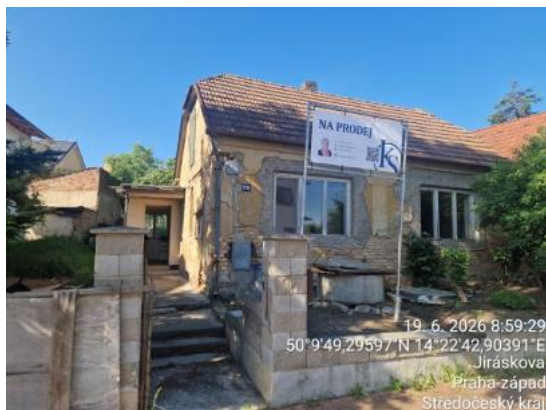
## Z ulice Jiráskova

Exteriér je velice neutěšený, projevuje se dlouhodobé neužívání všech prostor i staveb. Veškeré stavby jsou v havarijním stavu mimo rozestavěného plotu k ulici Jiráskova.

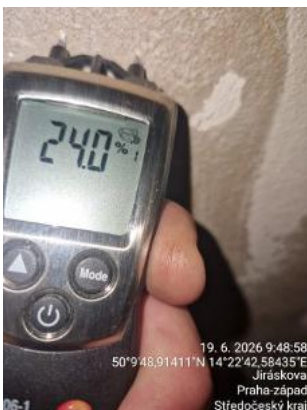
## měření

Velice špatné hygienické podmínky, prostory z důvodu zatékání stropem zapáchají, na stropě v ložnici je plíseň (naměřena vysoká vlhkost), ve stěnách naměřena vlhkost (měřeno na třech místech nad sebou po 150mm). Prostory jsou dlouhodobě nevětrány, nevytápěny.

- prostorová,
- stěnová (měřeno hrotovým měřákem po 150mm nad sebou).
- na stropě v ložnici
